UNIVERSIDADE DO EXTREMO SUL CATARINENSE - UNESC

CURSO DE ENGENHARIA AMBIENTAL

**UTILIZAÇÃO DE TÉCNICAS DE SUPORTE À DECISÃO PARA A ANÁLISE DAS
ÁREAS DE DEPOSIÇÃO DE RESÍDUOS DE CONSTRUÇÃO CIVIL E
DEMOLIÇÃO NO MUNICÍPIO DE CRICIÚMA, SC**

CRICIÚMA, 2011

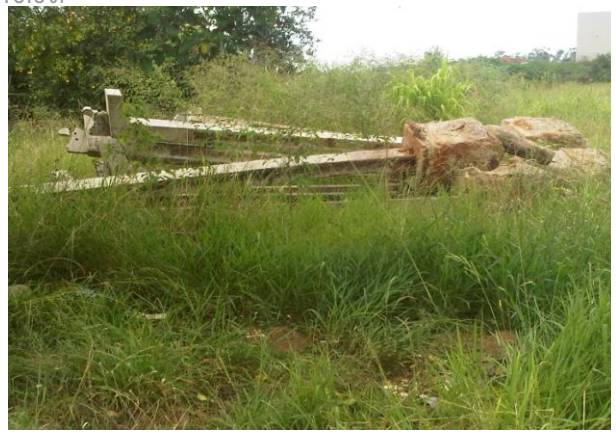
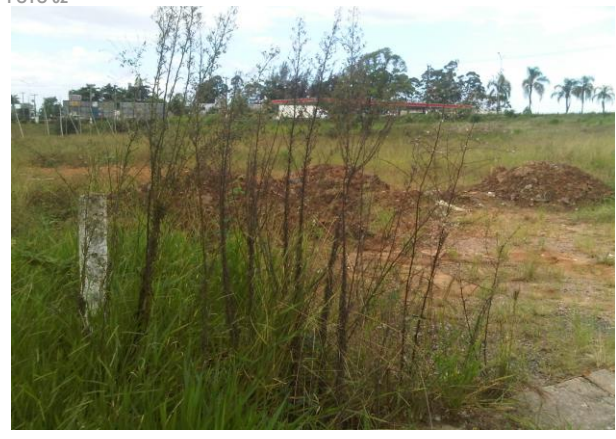
| IDENTIFICAÇÃO DAS ÁREAS DESTINADAS AO DEPÓSITO DE RCD | | 2. Situação Ambiental | 3. Situação para Reaproveitamento |
|--|--|--|---|
| 4. Rua Engenheiro Jorge Becker | | <input type="checkbox"/> Muito Pequena – até 100 m <input type="checkbox"/> Pequena – 101 até 500 m | |

| IDENTIFICAÇÃO DAS ÁREAS DESTINADAS AO DEPÓSITO DE RCD | | 2. Situação Ambiental | 3. Situação para Reaproveitamento |
|--|--|--|---|
| 9. Porte <input checked="" type="checkbox"/> Pequeno – 1 a 5 pilhas <input type="checkbox"/> Médio – 6 a 10 pilhas <input type="checkbox"/> Grande – 11 ou + pilhas | | Comprimento: 18 m Largura: 7 m Ativo <input type="checkbox"/> Estabilizado <input checked="" type="checkbox"/> | |

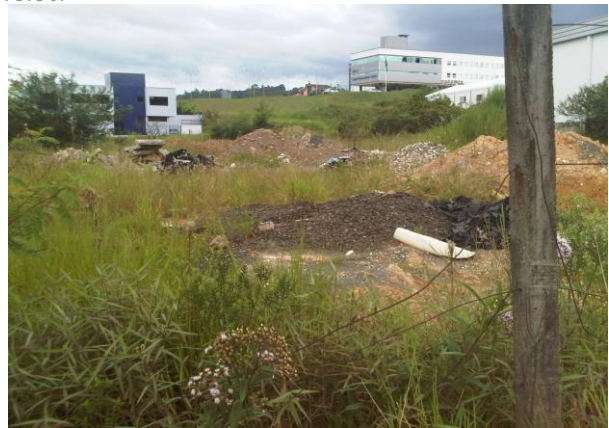
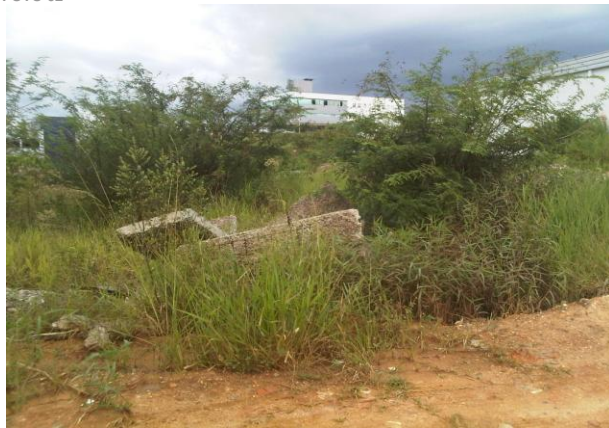
| IDENTIFICAÇÃO DAS ÁREAS DESTINADAS AO DEPÓSITO DE RCD | | 2. Situação Ambiental | 3. Situação para Reaproveitamento |
|---|---|---|--|
| 4. Rua Av Centenário | 7. Município CRICIÚMA | 8. U.F. SC | |

| IDENTIFICAÇÃO DAS ÁREAS DESTINADAS AO DEPÓSITO DE RCD | | 2. Situação Ambiental | 3. Situação para Reaproveitamento |
|---|---|---|--|
| 9. Porte <input type="checkbox"/> Pequeno – 1 a 5 pilhas <input type="checkbox"/> Médio – 6 a 10 pilhas <input checked="" type="checkbox"/> Grande – 11 ou + pilhas | | Comprimento: 18 m Largura: 20 m Ativo <input checked="" type="checkbox"/> Estabilizado <input type="checkbox"/> | |
| 11.1 Declividade <input checked="" type="checkbox"/> Baixa 0 a 10 graus <input type="checkbox"/> Média 11 a 45 graus <input type="checkbox"/> Alta 46 a 90 graus | 11.3 Uso do Solo: <input type="checkbox"/> Vegetação Nativa <input type="checkbox"/> Vegetação Exótica <input checked="" type="checkbox"/> Vegetação Rasteira <input type="checkbox"/> Agricultura <input checked="" type="checkbox"/> Sem Vegetação <input type="checkbox"/> Área Degradada <input type="checkbox"/> Banhado <input type="checkbox"/> Córrego <input type="checkbox"/> Rio <input type="checkbox"/> Lago / Lagoa | 12.1 Classe A <input checked="" type="checkbox"/> Concreto <input type="checkbox"/> Argamassa <input type="checkbox"/> Cerâmica Branca <input type="checkbox"/> Cerâmica Vermelha <input checked="" type="checkbox"/> Solo <input type="checkbox"/> Asfalto <input checked="" type="checkbox"/> Rocha 12.2 Classe B <input checked="" type="checkbox"/> Madeira <input type="checkbox"/> Papel <input type="checkbox"/> Vidros <input checked="" type="checkbox"/> Plástico <input checked="" type="checkbox"/> Metais | 12.3 Classe B (Classe C até 24/05/11) <input type="checkbox"/> Gesso 12.4 Classe D <input type="checkbox"/> Telhas e caixas de amianto <input type="checkbox"/> Latas de tintas e solventes <input type="checkbox"/> Lâmpadas Fluorescentes <input type="checkbox"/> Rejeito Piritoso 12.5 Outros (Classe B) <input type="checkbox"/> Eletrônicos (TVs, PCs, Radios, etc...) <input type="checkbox"/> Pneus <input type="checkbox"/> Resíduo Doméstico <input type="checkbox"/> Outros: |

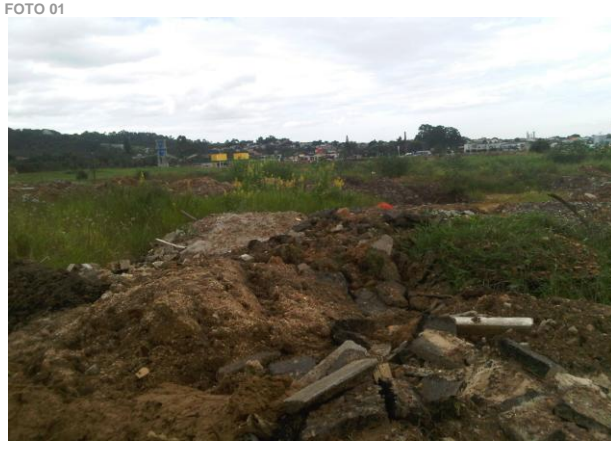
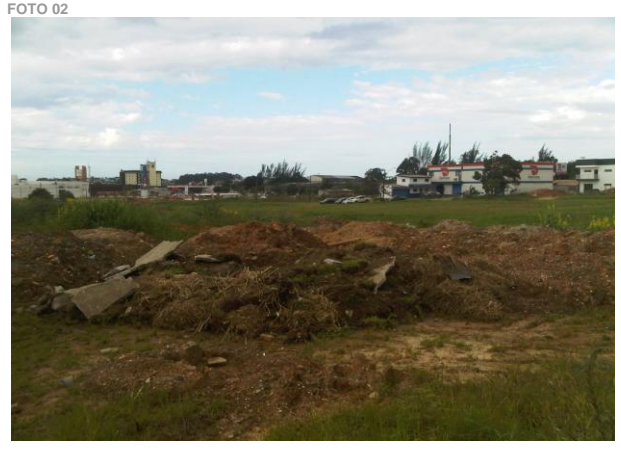
| FOTO 01 | | FOTO 02 | |

| DADOS COLETADOS 9. Porte <input type="checkbox"/> Pequeno – 1 a 5 pilhas <input type="checkbox"/> Médio – 6 a 10 pilhas <input checked="" type="checkbox"/> Grande – 11 ou + pilhas | | 10. Situação Comprimento: 75 m Largura: 30 m Ativo <input checked="" type="checkbox"/> Estabilizado <input type="checkbox"/> | |
| 11. Fatores Ambientais 11.1 Declividade <input checked="" type="checkbox"/> Baixa 0 a 10 graus <input type="checkbox"/> Média 11 a 45 graus <input type="checkbox"/> Alta 46 a 90 graus 11.2 Distância de Corpos hídricos <input type="checkbox"/> Pequena 0 a 30 metros <input checked="" type="checkbox"/> Média 31 a 50 metros <input type="checkbox"/> Grande 51 ou + metros | | 11.3 Uso do Solo: <input type="checkbox"/> Vegetação Nativa <input type="checkbox"/> Vegetação Exótica <input checked="" type="checkbox"/> Vegetação Rasteira <input type="checkbox"/> Agricultura <input type="checkbox"/> Sem Vegetação <input type="checkbox"/> Área Degradada <input checked="" type="checkbox"/> Banhado <input type="checkbox"/> Córrego <input type="checkbox"/> Rio <input type="checkbox"/> Lago / Lagoa | |

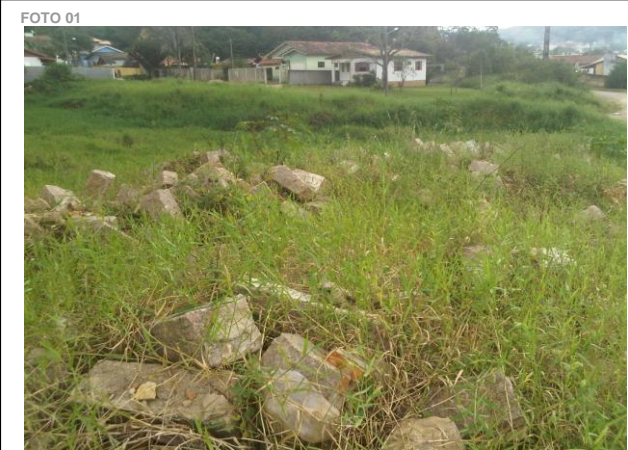
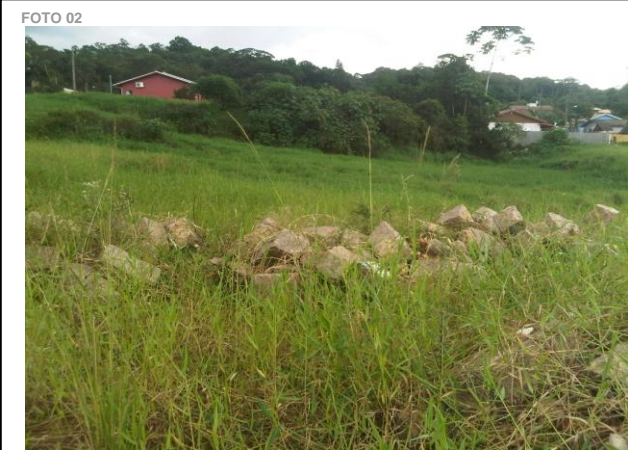
| FOTO 01 | | FOTO 02 | |

| DADOS COLETADOS | | 10. Situação Comprimento: 17 m Largura: 6 m Ativo <input type="checkbox"/> Estabilizado <input checked="" type="checkbox"/> | |
| 9. Porte <input type="checkbox"/> Pequeno – 1 a 5 pilhas <input checked="" type="checkbox"/> Médio – 6 a 10 pilhas <input type="checkbox"/> Grande – 11 ou + pilhas | | 12. Tipos de Materiais Presente | |
| 11. Fatores Ambientais | 11.3 Uso do Solo: <input type="checkbox"/> Vegetação Nativa <input type="checkbox"/> Vegetação Exótica <input checked="" type="checkbox"/> Vegetação Rasteira <input type="checkbox"/> Agricultura <input type="checkbox"/> Sem Vegetação <input type="checkbox"/> Área Degradada <input type="checkbox"/> Banhado <input type="checkbox"/> Córrego <input type="checkbox"/> Rio <input type="checkbox"/> Lago / Lagoa | 12.1 Classe A <input type="checkbox"/> Concreto <input type="checkbox"/> Argamassa <input type="checkbox"/> Cerâmica Branca <input type="checkbox"/> Cerâmica Vermelha <input type="checkbox"/> Solo <input type="checkbox"/> Asfalto <input checked="" type="checkbox"/> Rocha 12.2 Classe B <input type="checkbox"/> Madeira <input type="checkbox"/> Papel <input type="checkbox"/> Vidros <input type="checkbox"/> Plástico <input type="checkbox"/> Metais | 12.3 Classe B (Classe C até 24/05/11) <input type="checkbox"/> Gesso 12.4 Classe D <input type="checkbox"/> Telhas e caixas de amianto <input type="checkbox"/> Latas de tintas e solventes <input type="checkbox"/> Lâmpadas Fluorescentes <input type="checkbox"/> Rejeito Piritoso 12.5 Outros (Classe B) <input type="checkbox"/> Eletrônicos (TVs, PCs, Radios, etc...) <input type="checkbox"/> Pneus <input type="checkbox"/> Resíduo Doméstico <input type="checkbox"/> Outros: |

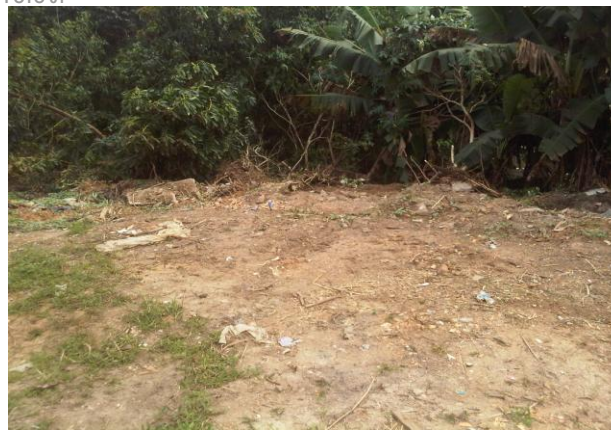
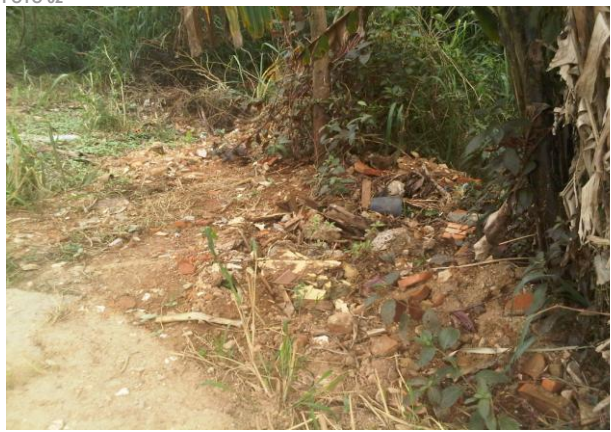
| IDENTIFICAÇÃO DAS ÁREAS DESTINADAS AO DEPÓSITO DE RCD | | 2. Situação Ambiental | 3. Situação para Reaproveitamento |
|--|--|--|--|
| <p>FOTO 01</p> | | <p>FOTO 02</p> | |

| IDENTIFICAÇÃO DAS ÁREAS DESTINADAS AO DEPÓSITO DE RCD | | 2. Situação Ambiental | 3. Situação para Reaproveitamento |
|--|--|--|--|
| 9. Porte | | Comprimento: 17 m Largura: 3 m Ativo <input checked="" type="checkbox"/> Estabilizado <input type="checkbox"/> | |

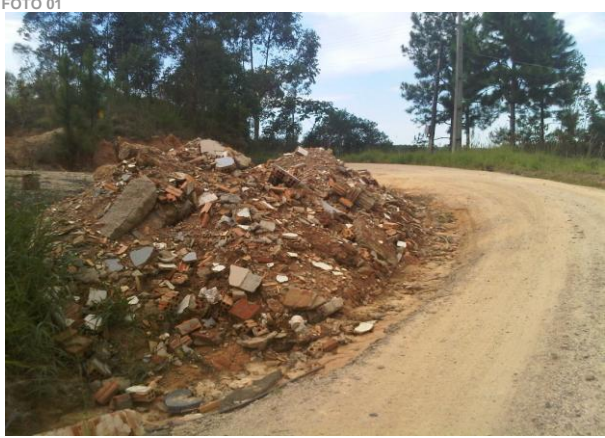
FOTO 01

| DADOS COLETADOS | | 10. Situação |
|---|--|---|
| 9. Porte <input checked="" type="checkbox"/> Pequeno – 1 a 5 pilhas <input type="checkbox"/> Médio – 6 a 10 pilhas <input type="checkbox"/> Grande – 11 ou + pilhas | | Comprimento: 7 m Largura: 5 m Ativo <input type="checkbox"/> Estabilizado <input checked="" type="checkbox"/> |

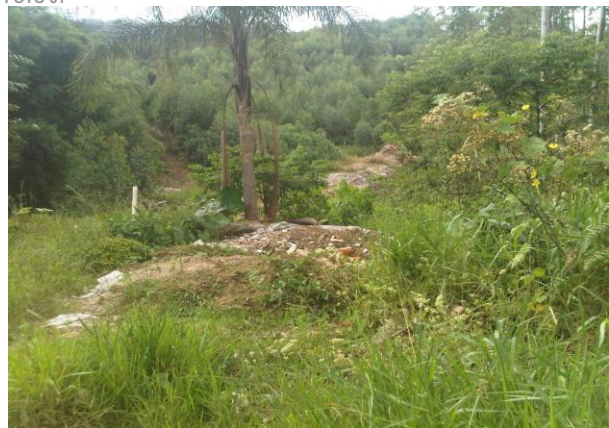
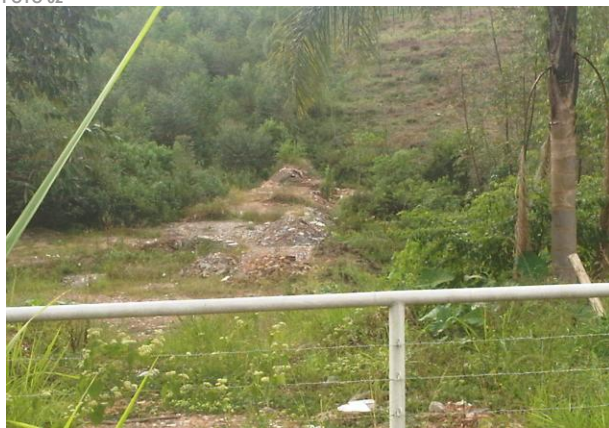
| IDENTIFICAÇÃO DAS ÁREAS DESTINADAS AO DEPÓSITO DE RCD | | 2. Situação Ambiental | 3. Situação para Reaproveitamento |
|---|---|--|--|
| <p>FOTO 01</p> | | <p>FOTO 02</p> | |

| IDENTIFICAÇÃO DAS ÁREAS DESTINADAS AO DEPÓSITO DE RCD | | 2. Situação Ambiental | 3. Situação para Reaproveitamento |
|---|---|--|--|
| 9. Porte <input type="checkbox"/> Pequeno – 1 a 5 pilhas <input checked="" type="checkbox"/> Médio – 6 a 10 pilhas <input type="checkbox"/> Grande – 11 ou + pilhas | | Comprimento: 30 m Largura: 5 m Ativo <input checked="" type="checkbox"/> Estabilizado <input type="checkbox"/> | |
| 11.1 Declividade <input type="checkbox"/> Baixa 0 a 10 graus <input checked="" type="checkbox"/> Média 11 a 45 graus <input type="checkbox"/> Alta 46 a 90 graus | 11.3 Uso do Solo: <input type="checkbox"/> Vegetação Nativa <input checked="" type="checkbox"/> Vegetação Exótica <input type="checkbox"/> Vegetação Rasteira <input type="checkbox"/> Agricultura <input type="checkbox"/> Sem Vegetação <input type="checkbox"/> Área Degradada <input type="checkbox"/> Banhado <input type="checkbox"/> Córrego <input checked="" type="checkbox"/> Rio <input type="checkbox"/> Lago / Lagoa | 12.1 Classe A <input checked="" type="checkbox"/> Concreto <input type="checkbox"/> Argamassa <input type="checkbox"/> Cerâmica Branca <input checked="" type="checkbox"/> Cerâmica Vermelha <input checked="" type="checkbox"/> Solo <input type="checkbox"/> Asfalto <input type="checkbox"/> Rocha 12.2 Classe B <input type="checkbox"/> Madeira <input type="checkbox"/> Papel <input type="checkbox"/> Vidros <input type="checkbox"/> Plástico <input type="checkbox"/> Metais | 12.3 Classe B (Classe C até 24/05/11) <input type="checkbox"/> Gesso 12.4 Classe D <input type="checkbox"/> Telhas e caixas de amianto <input type="checkbox"/> Latas de tintas e solventes <input type="checkbox"/> Lâmpadas Fluorescentes <input type="checkbox"/> Rejeito Piritoso 12.5 Outros (Classe B) <input type="checkbox"/> Eletrônicos (TVs, PCs, Radios, etc...) <input type="checkbox"/> Pneus <input type="checkbox"/> Resíduo Doméstico <input type="checkbox"/> Outros: |

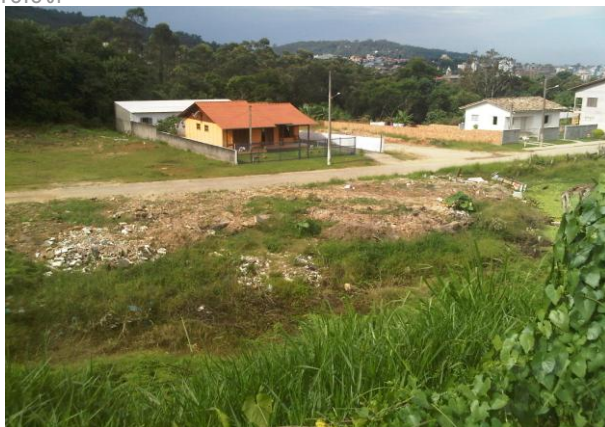
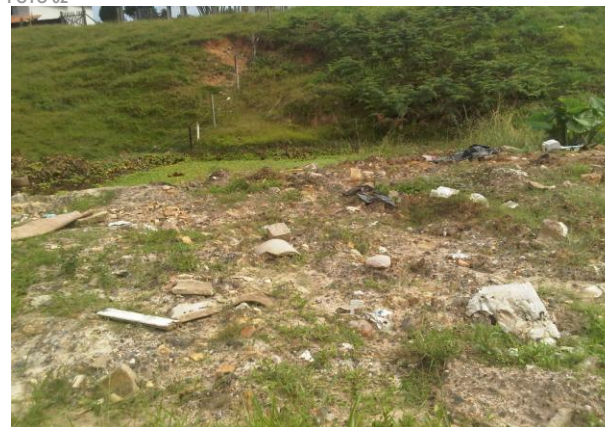
| IDENTIFICAÇÃO DAS ÁREAS DESTINADAS AO DEPÓSITO DE RCD | | 2. Situação Ambiental | 3. Situação para Reaproveitamento |
|--|--|---|--|
| FOTO 01 | | FOTO 02 | |

| IDENTIFICAÇÃO DAS ÁREAS DESTINADAS AO DEPÓSITO DE RCD | | 2. Situação Ambiental | 3. Situação para Reaproveitamento |
|--|--|---|--|
| 9. Porte <input type="checkbox"/> Pequeno – 1 a 5 pilhas <input type="checkbox"/> Médio – 6 a 10 pilhas <input checked="" type="checkbox"/> Grande – 11 ou + pilhas | | Comprimento: 28 m Largura: 10 m Ativo <input checked="" type="checkbox"/> Estabilizado <input type="checkbox"/> | |

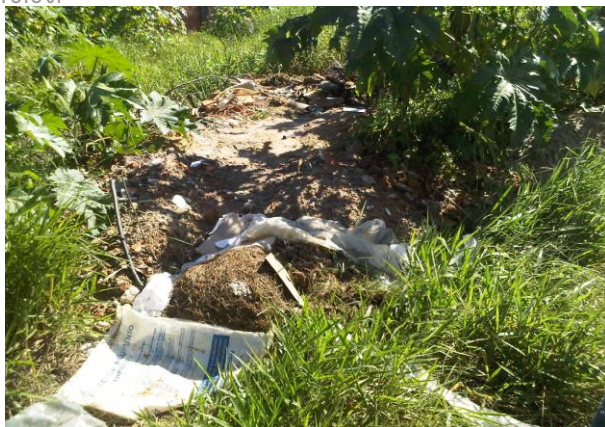
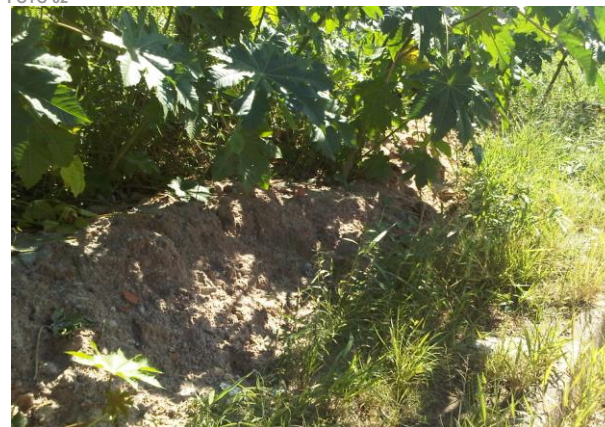
| FOTO 01 | | FOTO 02 | |

| DADOS COLETADOS | | 10. Situação Comprimento: 10 m Largura: 2 m Ativo <input type="checkbox"/> Estabilizado <input checked="" type="checkbox"/> | |
| 9. Porte <input checked="" type="checkbox"/> Pequeno – 1 a 5 pilhas <input type="checkbox"/> Médio – 6 a 10 pilhas <input type="checkbox"/> Grande – 11 ou + pilhas | | | |
| 11. Fatores Ambientais | 11.3 Uso do Solo: <input type="checkbox"/> Vegetação Nativa <input type="checkbox"/> Vegetação Exótica <input checked="" type="checkbox"/> Vegetação Rasteira <input type="checkbox"/> Agricultura <input type="checkbox"/> Sem Vegetação <input type="checkbox"/> Área Degradada <input type="checkbox"/> Banhado <input type="checkbox"/> Córrego <input type="checkbox"/> Rio <input type="checkbox"/> Lago / Lagoa | 12. Tipos de Materiais Presente | 12.3 Classe B (Classe C até 24/05/11) <input type="checkbox"/> Gesso 12.4 Classe D <input type="checkbox"/> Telhas e caixas de amianto <input type="checkbox"/> Latas de tintas e solventes <input type="checkbox"/> Lâmpadas Fluorescentes <input type="checkbox"/> Rejeito Piritoso 12.5 Outros (Classe B) <input type="checkbox"/> Eletrônicos (TVs, PCs, Radios, etc...) <input type="checkbox"/> Pneus <input type="checkbox"/> Resíduo Doméstico <input type="checkbox"/> Outros: |

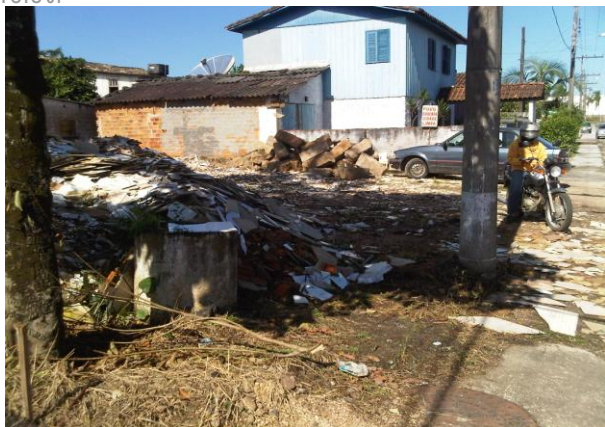
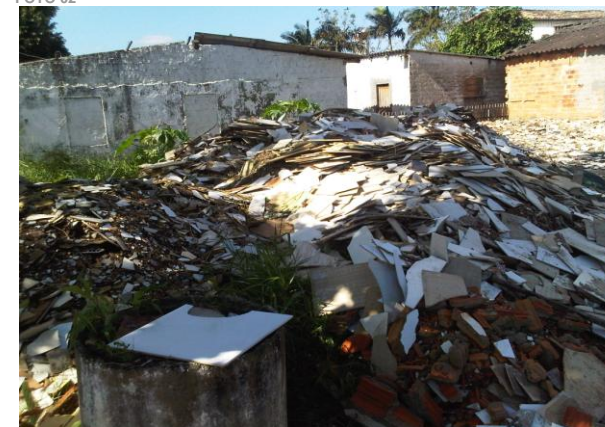
| FOTO 01 | | FOTO 02 | |

| DADOS COLETADOS | | 10. Situação Comprimento: 14 m Largura: 10 m Ativo <input type="checkbox"/> Estabilizado <input checked="" type="checkbox"/> | |
| 9. Porte <input checked="" type="checkbox"/> Pequeno – 1 a 5 pilhas <input type="checkbox"/> Médio – 6 a 10 pilhas <input type="checkbox"/> Grande – 11 ou + pilhas | | 12. Tipos de Materiais Presente | |
| 11. Fatores Ambientais | 11.3 Uso do Solo: <input type="checkbox"/> Vegetação Nativa <input type="checkbox"/> Vegetação Exótica <input type="checkbox"/> Vegetação Rasteira <input type="checkbox"/> Agricultura <input checked="" type="checkbox"/> Sem Vegetação <input type="checkbox"/> Área Degradada <input type="checkbox"/> Banhado <input type="checkbox"/> Córrego <input type="checkbox"/> Rio <input type="checkbox"/> Lago / Lagoa | 12.1 Classe A <input type="checkbox"/> Concreto <input checked="" type="checkbox"/> Argamassa <input checked="" type="checkbox"/> Cerâmica Branca <input checked="" type="checkbox"/> Cerâmica Vermelha <input type="checkbox"/> Solo <input type="checkbox"/> Asfalto <input checked="" type="checkbox"/> Rocha 12.2 Classe B <input type="checkbox"/> Madeira <input type="checkbox"/> Papel <input type="checkbox"/> Vidros <input type="checkbox"/> Plástico <input type="checkbox"/> Metais | 12.3 Classe B (Classe C até 24/05/11) <input type="checkbox"/> Gesso 12.4 Classe D <input type="checkbox"/> Telhas e caixas de amianto <input type="checkbox"/> Latas de tintas e solventes <input type="checkbox"/> Lâmpadas Fluorescentes <input type="checkbox"/> Rejeito Piritoso 12.5 Outros (Classe B) <input type="checkbox"/> Eletrônicos (TVs, PCs, Radios, etc...) <input type="checkbox"/> Pneus <input type="checkbox"/> Resíduo Doméstico <input type="checkbox"/> Outros: |

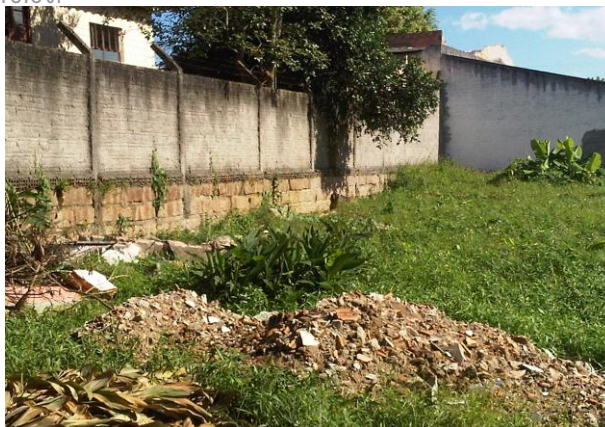
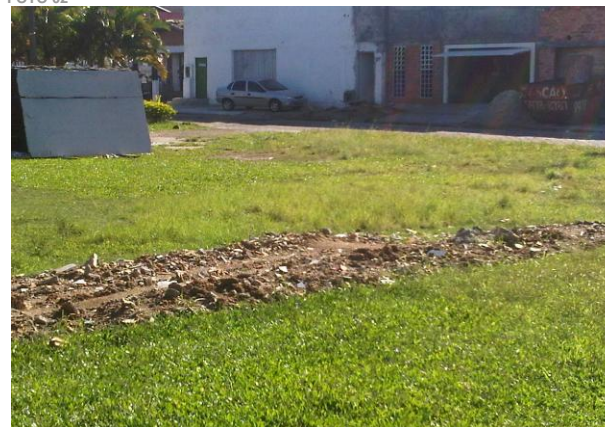
| FOTO 01 | | FOTO 02 | | |

| DADOS COLETADOS 9. Porte <input checked="" type="checkbox"/> Pequeno – 1 a 5 pilhas <input type="checkbox"/> Médio – 6 a 10 pilhas <input type="checkbox"/> Grande – 11 ou + pilhas | | 10. Situação Comprimento: 8 m Largura: 2 m Ativo <input type="checkbox"/> Estabilizado <input checked="" type="checkbox"/> | | |
| 11. Fatores Ambientais 11.1 Declividade <input checked="" type="checkbox"/> Baixa 0 a 10 graus <input type="checkbox"/> Média 11 a 45 graus <input type="checkbox"/> Alta 46 a 90 graus 11.2 Distância de Corpos hídricos <input type="checkbox"/> Pequena 0 a 30 metros <input type="checkbox"/> Média 31 a 50 metros <input checked="" type="checkbox"/> Grande 51 ou + metros | | 11.3 Uso do Solo: <input type="checkbox"/> Vegetação Nativa <input type="checkbox"/> Vegetação Exótica <input checked="" type="checkbox"/> Vegetação Rasteira <input type="checkbox"/> Agricultura <input type="checkbox"/> Sem Vegetação <input type="checkbox"/> Área Degradada <input type="checkbox"/> Banhado <input type="checkbox"/> Córrego <input type="checkbox"/> Rio <input type="checkbox"/> Lago / Lagoa | | |

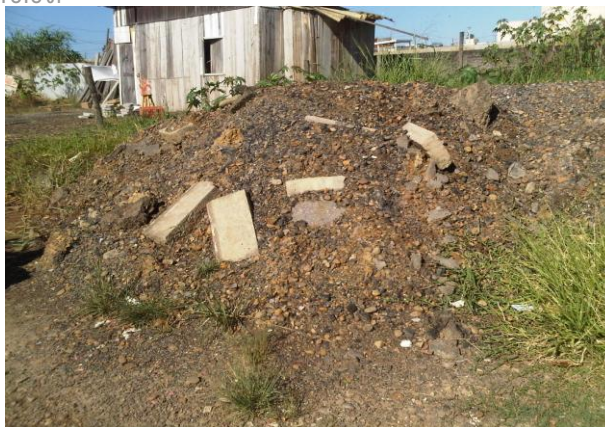
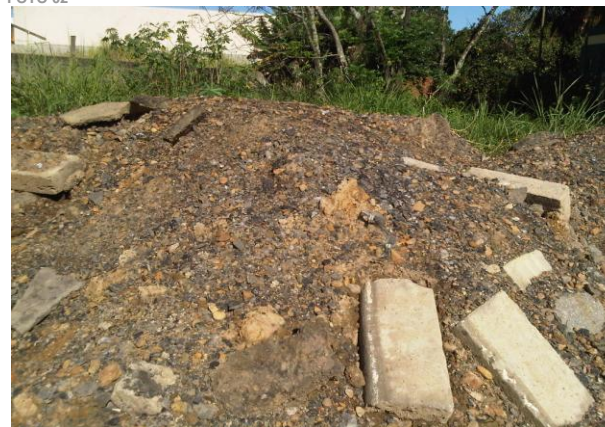
| IDENTIFICAÇÃO DAS ÁREAS DESTINADAS AO DEPÓSITO DE RCD | | 2. Situação Ambiental | 3. Situação para Reaproveitamento |
|---|--|--|---|
| <p>FOTO 01</p> | | <p>FOTO 02</p> | |

| IDENTIFICAÇÃO DAS ÁREAS DESTINADAS AO DEPÓSITO DE RCD | | 2. Situação Ambiental | 3. Situação para Reaproveitamento |
|---|--|--|---|
| 9. Porte <input checked="" type="checkbox"/> Pequeno – 1 a 5 pilhas <input type="checkbox"/> Médio – 6 a 10 pilhas <input type="checkbox"/> Grande – 11 ou + pilhas | | Comprimento: 8 m Largura: 6 m Ativo <input type="checkbox"/> Estabilizado <input checked="" type="checkbox"/> | |

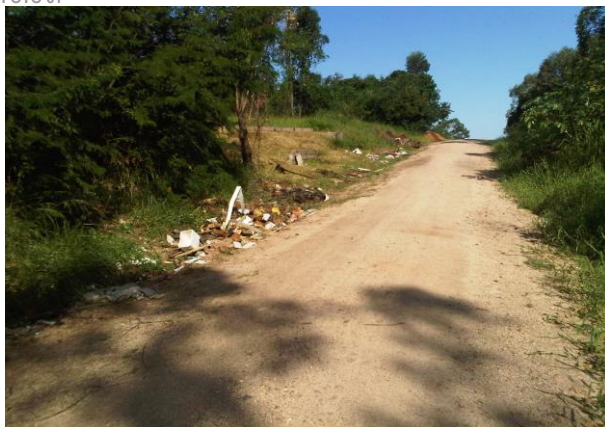
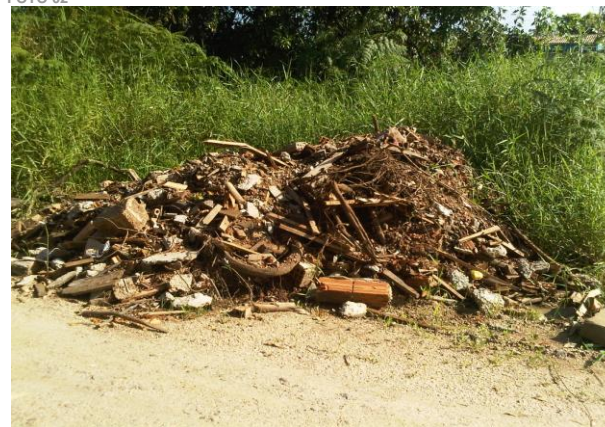
| IDENTIFICAÇÃO DAS ÁREAS DESTINADAS AO DEPÓSITO DE RCD | | 2. Situação Ambiental | 3. Situação para Reaproveitamento |
|--|---|---|--|
| FOTO 01 | | FOTO 02 | |

| IDENTIFICAÇÃO DAS ÁREAS DESTINADAS AO DEPÓSITO DE RCD | | 2. Situação Ambiental | 3. Situação para Reaproveitamento |
|--|---|---|--|
| 9. Porte <input type="checkbox"/> Pequeno – 1 a 5 pilhas <input type="checkbox"/> Médio – 6 a 10 pilhas <input checked="" type="checkbox"/> Grande – 11 ou + pilhas | | Comprimento: 54 m Largura: 5 m Ativo <input checked="" type="checkbox"/> Estabilizado <input type="checkbox"/> | |
| 11.1 Declividade <input type="checkbox"/> Baixa 0 a 10 graus <input checked="" type="checkbox"/> Média 11 a 45 graus <input type="checkbox"/> Alta 46 a 90 graus | 11.3 Uso do Solo: <input checked="" type="checkbox"/> Vegetação Nativa <input type="checkbox"/> Vegetação Exótica <input checked="" type="checkbox"/> Vegetação Rasteira <input type="checkbox"/> Agricultura <input type="checkbox"/> Sem Vegetação <input type="checkbox"/> Área Degradada <input type="checkbox"/> Banhado <input type="checkbox"/> Córrego <input type="checkbox"/> Rio <input type="checkbox"/> Lago / Lagoa | 12.1 Classe A <input checked="" type="checkbox"/> Concreto <input checked="" type="checkbox"/> Argamassa <input checked="" type="checkbox"/> Cerâmica Branca <input checked="" type="checkbox"/> Cerâmica Vermelha <input checked="" type="checkbox"/> Solo <input type="checkbox"/> Asfalto <input type="checkbox"/> Rocha 12.2 Classe B <input checked="" type="checkbox"/> Madeira <input checked="" type="checkbox"/> Papel <input type="checkbox"/> Vidros <input checked="" type="checkbox"/> Plástico <input type="checkbox"/> Metais | 12.3 Classe B (Classe C até 24/05/11) <input type="checkbox"/> Gesso 12.4 Classe D <input type="checkbox"/> Telhas e caixas de amianto <input type="checkbox"/> Latas de tintas e solventes <input type="checkbox"/> Lâmpadas Fluorescentes <input type="checkbox"/> Rejeito Piritoso 12.5 Outros (Classe B – Não RCD) <input checked="" type="checkbox"/> Eletrônicos (TVs, PCs, Radios, etc...) <input checked="" type="checkbox"/> Pneus <input type="checkbox"/> Resíduo Doméstico <input checked="" type="checkbox"/> Outros: Tecido, isopor |

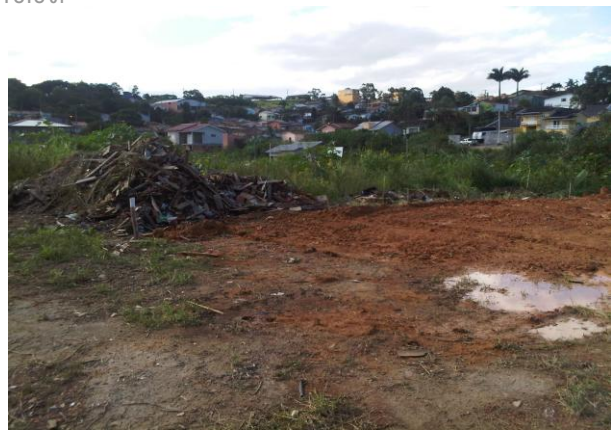
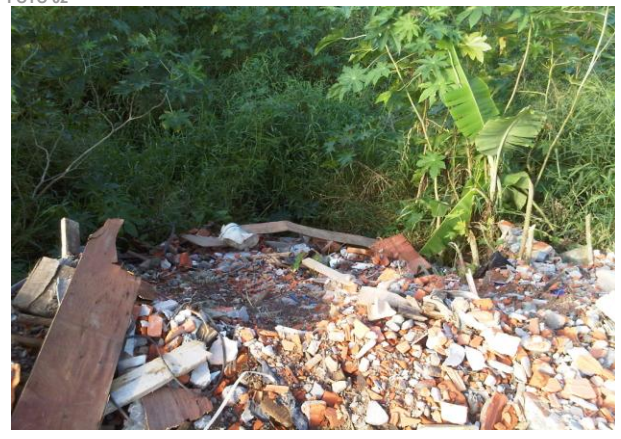
| IDENTIFICAÇÃO DAS ÁREAS DESTINADAS AO DEPÓSITO DE RCD | | 2. Situação Ambiental | 3. Situação para Reaproveitamento |
|--|---|---|--|
| FOTO 01 | | FOTO 02 | |

| IDENTIFICAÇÃO DAS ÁREAS DESTINADAS AO DEPÓSITO DE RCD | | 2. Situação Ambiental | 3. Situação para Reaproveitamento |
|--|---|---|--|
| 9. Porte <input type="checkbox"/> Pequeno – 1 a 5 pilhas <input type="checkbox"/> Médio – 6 a 10 pilhas <input checked="" type="checkbox"/> Grande – 11 ou + pilhas | | Comprimento: 30 m Largura: 16 m Ativo <input checked="" type="checkbox"/> Estabilizado <input type="checkbox"/> | |
| 11.1 Declividade <input type="checkbox"/> Baixa 0 a 10 graus <input type="checkbox"/> Média 11 a 45 graus <input checked="" type="checkbox"/> Alta 46 a 90 graus | 11.3 Uso do Solo: <input checked="" type="checkbox"/> Vegetação Nativa <input type="checkbox"/> Vegetação Exótica <input checked="" type="checkbox"/> Vegetação Rasteira <input type="checkbox"/> Agricultura <input type="checkbox"/> Sem Vegetação <input type="checkbox"/> Área Degradada <input type="checkbox"/> Banhado <input type="checkbox"/> Córrego <input type="checkbox"/> Rio <input type="checkbox"/> Lago / Lagoa | 12.1 Classe A <input checked="" type="checkbox"/> Concreto <input checked="" type="checkbox"/> Argamassa <input type="checkbox"/> Cerâmica Branca <input checked="" type="checkbox"/> Cerâmica Vermelha <input checked="" type="checkbox"/> Solo <input type="checkbox"/> Asfalto <input type="checkbox"/> Rocha 12.2 Classe B <input checked="" type="checkbox"/> Madeira <input type="checkbox"/> Papel <input type="checkbox"/> Vidros <input checked="" type="checkbox"/> Plástico <input type="checkbox"/> Metais | 12.3 Classe B (Classe C até 24/05/11) <input type="checkbox"/> Gesso 12.4 Classe D <input type="checkbox"/> Telhas e caixas de amianto <input type="checkbox"/> Latas de tintas e solventes <input type="checkbox"/> Lâmpadas Fluorescentes <input type="checkbox"/> Rejeito Piritoso 12.5 Outros (Classe B) <input type="checkbox"/> Eletrônicos (TVs, PCs, Radios, etc...) <input type="checkbox"/> Pneus <input type="checkbox"/> Resíduo Doméstico <input type="checkbox"/> Outros: |

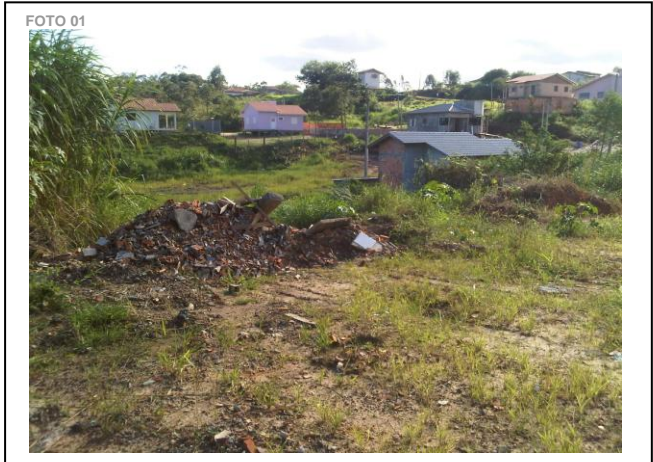
| IDENTIFICAÇÃO DAS ÁREAS DESTINADAS AO DEPÓSITO DE RCD | | 2. Situação Ambiental | 3. Situação para Reaproveitamento |
|---|---|---|--|
| FOTO 01 | | FOTO 02 | |

| IDENTIFICAÇÃO DAS ÁREAS DESTINADAS AO DEPÓSITO DE RCD | | 2. Situação Ambiental | 3. Situação para Reaproveitamento |
|---|---|---|--|
| 9. Porte <input checked="" type="checkbox"/> Pequeno – 1 a 5 pilhas <input type="checkbox"/> Médio – 6 a 10 pilhas <input type="checkbox"/> Grande – 11 ou + pilhas | | Comprimento: 15 m Largura: 10 m Ativo <input type="checkbox"/> Estabilizado <input checked="" type="checkbox"/> | |
| 11.1 Declividade <input checked="" type="checkbox"/> Baixa 0 a 10 graus <input type="checkbox"/> Média 11 a 45 graus <input type="checkbox"/> Alta 46 a 90 graus | 11.3 Uso do Solo: <input type="checkbox"/> Vegetação Nativa <input checked="" type="checkbox"/> Vegetação Exótica <input checked="" type="checkbox"/> Vegetação Rasteira <input type="checkbox"/> Agricultura <input type="checkbox"/> Sem Vegetação <input type="checkbox"/> Área Degradada <input type="checkbox"/> Banhado <input type="checkbox"/> Córrego <input type="checkbox"/> Rio <input type="checkbox"/> Lago / Lagoa | 12.1 Classe A <input checked="" type="checkbox"/> Concreto <input checked="" type="checkbox"/> Argamassa <input type="checkbox"/> Cerâmica Branca <input checked="" type="checkbox"/> Cerâmica Vermelha <input type="checkbox"/> Solo <input type="checkbox"/> Asfalto <input checked="" type="checkbox"/> Rocha 12.2 Classe B <input type="checkbox"/> Madeira <input type="checkbox"/> Papel <input type="checkbox"/> Vidros <input type="checkbox"/> Plástico <input type="checkbox"/> Metais | 12.3 Classe B (Classe C até 24/05/11) <input type="checkbox"/> Gesso 12.4 Classe D <input type="checkbox"/> Telhas e caixas de amianto <input type="checkbox"/> Latas de tintas e solventes <input type="checkbox"/> Lâmpadas Fluorescentes <input type="checkbox"/> Rejeito Piritoso 12.5 Outros (Classe B) <input type="checkbox"/> Eletrônicos (TVs, PCs, Radios, etc...) <input type="checkbox"/> Pneus <input type="checkbox"/> Resíduo Doméstico <input type="checkbox"/> Outros: |

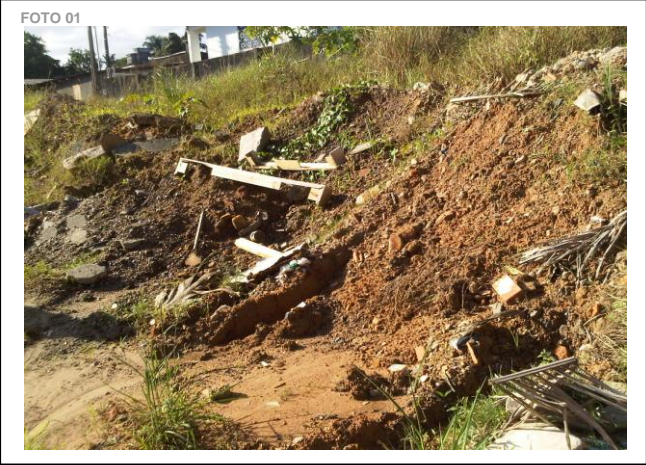
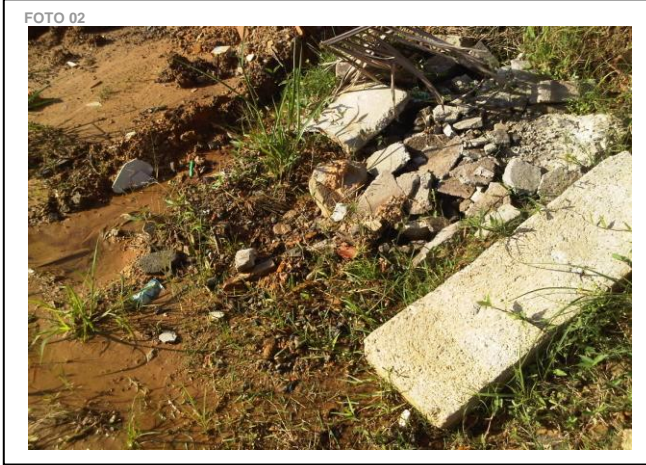
| FOTO 01 | | FOTO 02 | |

| DADOS COLETADOS | | 10. Situação Comprimento: 10 m Largura: 10 m Ativo <input type="checkbox"/> Estabilizado <input checked="" type="checkbox"/> | |
| 9. Porte <input checked="" type="checkbox"/> Pequeno – 1 a 5 pilhas <input type="checkbox"/> Médio – 6 a 10 pilhas <input type="checkbox"/> Grande – 11 ou + pilhas | | | |

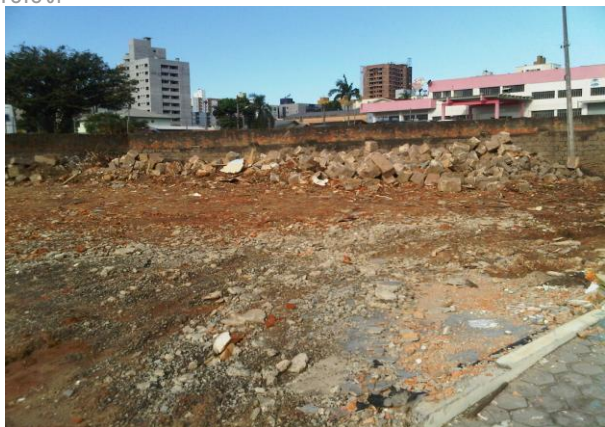
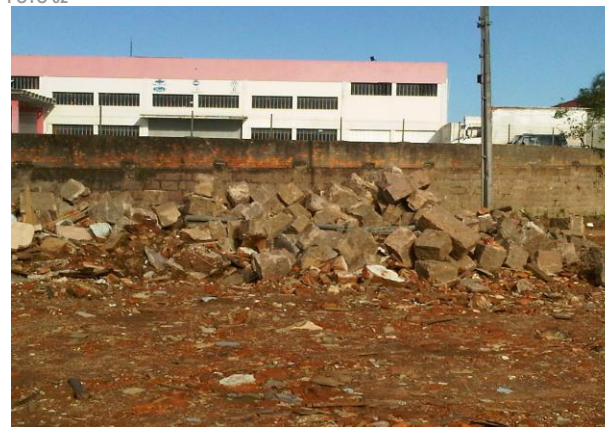
| IDENTIFICAÇÃO DAS ÁREAS DESTINADAS AO DEPÓSITO DE RCD | | 2. Situação Ambiental | 3. Situação para Reaproveitamento |
|--|--|---|--|
| <p>FOTO 01</p> | | <p>FOTO 02</p> | |

| IDENTIFICAÇÃO DAS ÁREAS DESTINADAS AO DEPÓSITO DE RCD | | 2. Situação Ambiental | 3. Situação para Reaproveitamento |
|--|--|---|--|
| 9. Porte | | Comprimento: 13 m Largura: 11 m Ativo <input type="checkbox"/> Estabilizado <input checked="" type="checkbox"/> | |

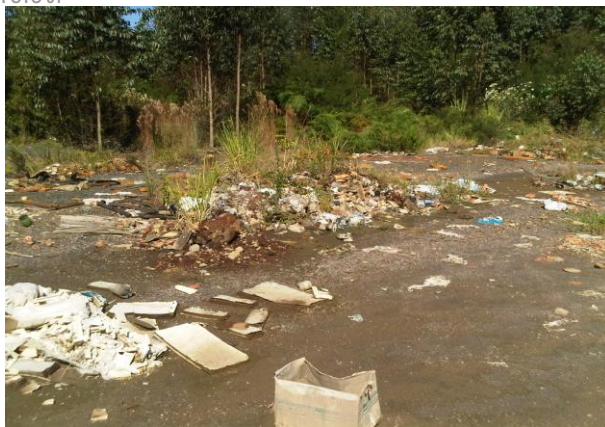
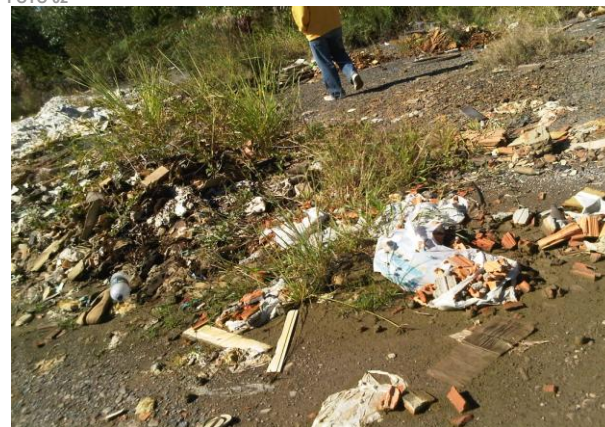
| IDENTIFICAÇÃO DAS ÁREAS DESTINADAS AO DEPÓSITO DE RCD | | 2. Situação Ambiental | 3. Situação para Reaproveitamento |
|--|--|---|--|
| <p>FOTO 01</p> | | <p>FOTO 02</p> | |

| IDENTIFICAÇÃO DAS ÁREAS DESTINADAS AO DEPÓSITO DE RCD | | 2. Situação Ambiental | 3. Situação para Reaproveitamento |
|--|--|---|--|
| 9. Porte <input type="checkbox"/> Pequeno – 1 a 5 pilhas <input checked="" type="checkbox"/> Médio – 6 a 10 pilhas <input type="checkbox"/> Grande – 11 ou + pilhas | | Comprimento: 104 m Largura: 12 m Ativo <input checked="" type="checkbox"/> Estabilizado <input type="checkbox"/> | |
| Grande área degradada utilizada como bota-fora de vários resíduos classe A, B e C. Não há presença de pilhas definidas, todos os resíduos se encontram espalhados. | | | |

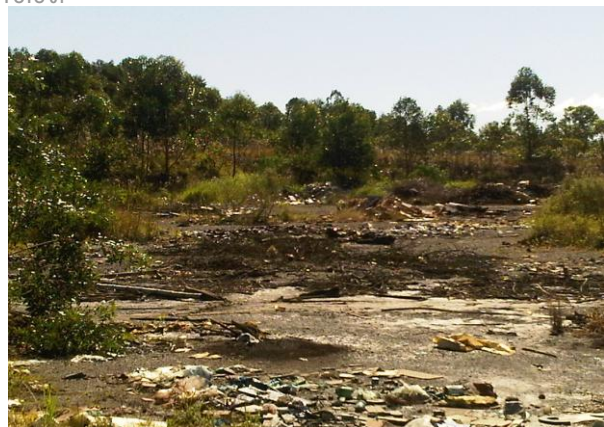
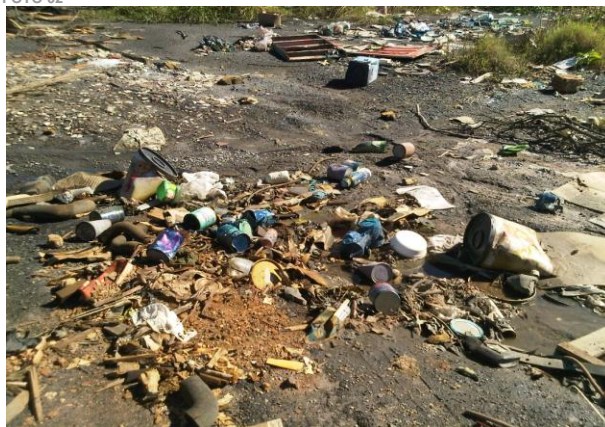
| IDENTIFICAÇÃO DAS ÁREAS DESTINADAS AO DEPÓSITO DE RCD | | 2. Situação Ambiental | 3. Situação para Reaproveitamento |
|--|--|---|---|
| FOTO 01 | | FOTO 02 | |

| IDENTIFICAÇÃO DAS ÁREAS DESTINADAS AO DEPÓSITO DE RCD | | 2. Situação Ambiental | 3. Situação para Reaproveitamento |
|--|--|---|---|
| 9. Porte <input type="checkbox"/> Pequeno – 1 a 5 pilhas <input type="checkbox"/> Médio – 6 a 10 pilhas <input checked="" type="checkbox"/> Grande – 11 ou + pilhas | | Comprimento: 100 m Largura: 101 m Ativo <input checked="" type="checkbox"/> Estabilizado <input type="checkbox"/> | |
| Grande área degradada utilizada como bota-fora de vários resíduos classe A, B e D. Vários resíduos se encontram espalhados. | | | |

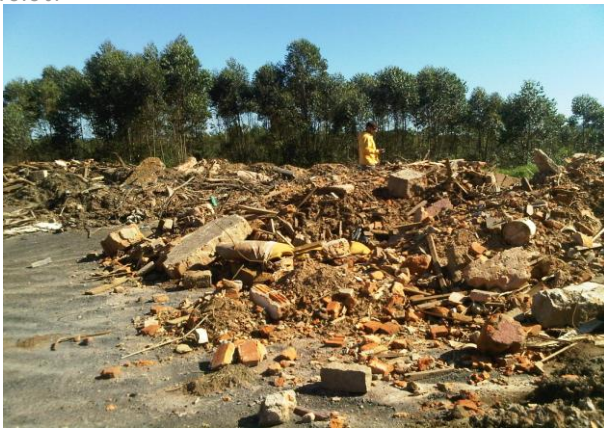
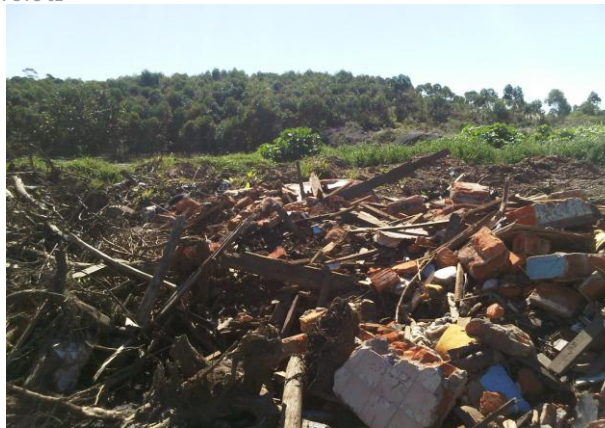
| FOTO 01 | | FOTO 02 | |

| DADOS COLETADOS 9. Porte <input type="checkbox"/> Pequeno – 1 a 5 pilhas <input type="checkbox"/> Médio – 6 a 10 pilhas <input checked="" type="checkbox"/> Grande – 11 ou + pilhas | | 10. Situação Comprimento: 91 m Largura: 50 m Ativo <input checked="" type="checkbox"/> Estabilizado <input type="checkbox"/> | |
| 11. Fatores Ambientais 11.1 Declividade <input checked="" type="checkbox"/> Baixa 0 a 10 graus <input type="checkbox"/> Média 11 a 45 graus <input type="checkbox"/> Alta 46 a 90 graus 11.2 Distância de Corpos hídricos <input type="checkbox"/> Pequena 0 a 30 metros <input type="checkbox"/> Média 31 a 50 metros <input checked="" type="checkbox"/> Grande 51 ou + metros | | 11.3 Uso do Solo: <input type="checkbox"/> Vegetação Nativa <input type="checkbox"/> Vegetação Exótica <input type="checkbox"/> Vegetação Rasteira <input type="checkbox"/> Agricultura <input type="checkbox"/> Sem Vegetação <input checked="" type="checkbox"/> Área Degradada <input type="checkbox"/> Banhado <input type="checkbox"/> Córrego <input type="checkbox"/> Rio <input type="checkbox"/> Lago / Lagoa | |
| OBSERVAÇÃO Grande área degradada utilizada para a deposição de resíduos classe A e B. | | | |

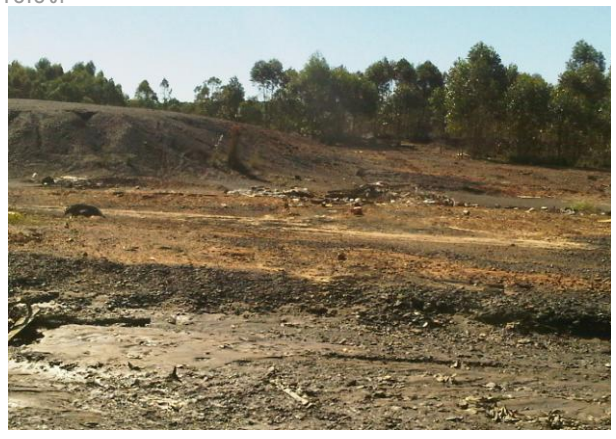
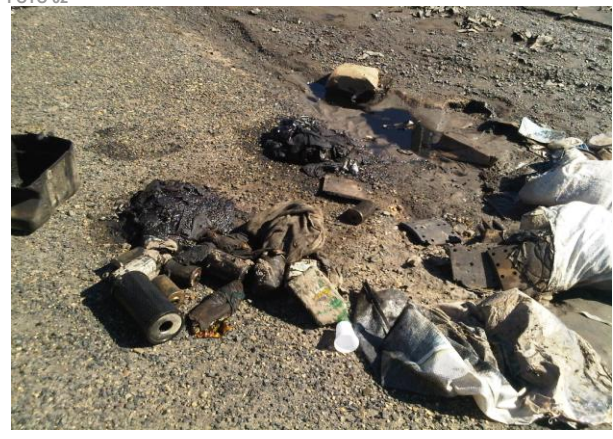
| IDENTIFICAÇÃO DAS ÁREAS DESTINADAS AO DEPÓSITO DE RCD | | 2. Situação Ambiental | 3. Situação para Reaproveitamento |
|---|--|---|--|
| <p>FOTO 01</p> | | <p>FOTO 02</p> | |

| IDENTIFICAÇÃO DAS ÁREAS DESTINADAS AO DEPÓSITO DE RCD | | 2. Situação Ambiental | 3. Situação para Reaproveitamento |
|---|--|---|--|
| 9. Porte <input type="checkbox"/> Pequeno – 1 a 5 pilhas <input checked="" type="checkbox"/> Médio – 6 a 10 pilhas <input type="checkbox"/> Grande – 11 ou + pilhas | | Comprimento: 32 m Largura: 23 m Ativo <input checked="" type="checkbox"/> Estabilizado <input type="checkbox"/> | |
| 11.3 Uso do Solo: <input type="checkbox"/> Vegetação Nativa <input type="checkbox"/> Vegetação Exótica <input type="checkbox"/> Vegetação Rasteira <input type="checkbox"/> Agricultura <input type="checkbox"/> Sem Vegetação <input checked="" type="checkbox"/> Área Degradada <input type="checkbox"/> Banhado <input type="checkbox"/> Córrego <input type="checkbox"/> Rio <input type="checkbox"/> Lago / Lagoa | | 12.3 Classe B (Classe C até 24/05/11) <input type="checkbox"/> Gesso 12.4 Classe D <input type="checkbox"/> Telhas e caixas de amianto <input type="checkbox"/> Latas de tintas e solventes <input type="checkbox"/> Lâmpadas Fluorescentes <input type="checkbox"/> Rejeito Piritoso 12.5 Outros (Classe B) <input type="checkbox"/> Eletrônicos (TVs, PCs, Radios, etc...) <input type="checkbox"/> Pneus <input type="checkbox"/> Resíduo Doméstico <input checked="" type="checkbox"/> Outros: Latas de óleo | |
| Área degradada utilizada para deposição de resíduos classe A e D, principalmente de latas de madeira misturadas com latas de óleo. | | | |

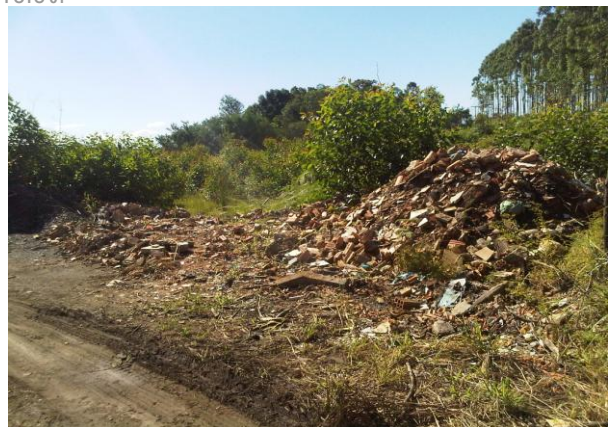
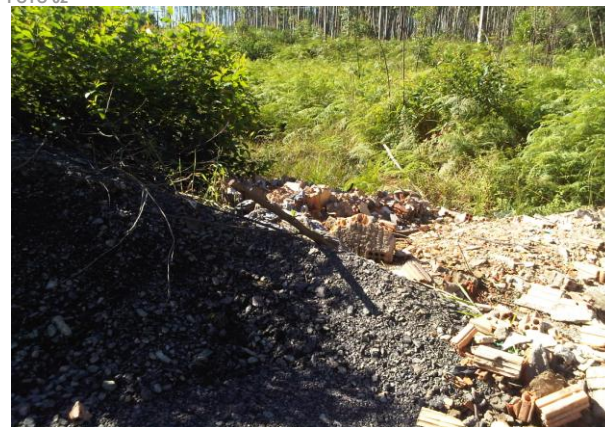
| IDENTIFICAÇÃO DAS ÁREAS DESTINADAS AO DEPÓSITO DE RCD | | 2. Situação Ambiental | 3. Situação para Reaproveitamento |
|---|--|--|--|
| FOTO 01 | | FOTO 02 | |

| IDENTIFICAÇÃO DAS ÁREAS DESTINADAS AO DEPÓSITO DE RCD | | 2. Situação Ambiental | 3. Situação para Reaproveitamento |
|---|--|--|--|
| 9. Porte <input checked="" type="checkbox"/> Pequeno – 1 a 5 pilhas <input type="checkbox"/> Médio – 6 a 10 pilhas <input type="checkbox"/> Grande – 11 ou + pilhas | | Comprimento: 10 m Largura: 2 m Ativo <input type="checkbox"/> Estabilizado <input checked="" type="checkbox"/> | |
| 11.3 Uso do Solo: <input type="checkbox"/> Vegetação Nativa <input checked="" type="checkbox"/> Vegetação Exótica <input type="checkbox"/> Vegetação Rasteira <input type="checkbox"/> Agricultura <input type="checkbox"/> Sem Vegetação <input checked="" type="checkbox"/> Área Degradada <input type="checkbox"/> Banhado <input type="checkbox"/> Córrego <input type="checkbox"/> Rio <input type="checkbox"/> Lago / Lagoa | | 12.3 Classe B (Classe C até 24/05/11) <input type="checkbox"/> Gesso 12.4 Classe D <input type="checkbox"/> Telhas e caixas de amianto <input type="checkbox"/> Latas de tintas e solventes <input type="checkbox"/> Lâmpadas Fluorescentes <input type="checkbox"/> Rejeito Piritoso 12.5 Outros (Classe B) <input type="checkbox"/> Eletrônicos (TVs, PCs, Radios, etc...) <input type="checkbox"/> Pneus <input type="checkbox"/> Resíduo Doméstico <input type="checkbox"/> Outros: | |
| Área degradada utilizada para a deposição de duas pilhas contendo argamassa e cerâmica vermelha, com alguns resíduos classe B. | | | |

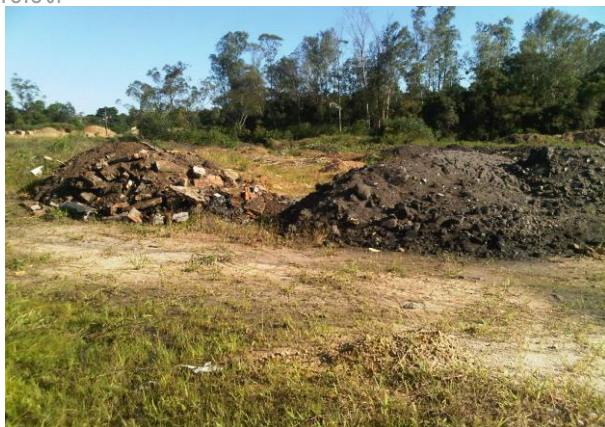
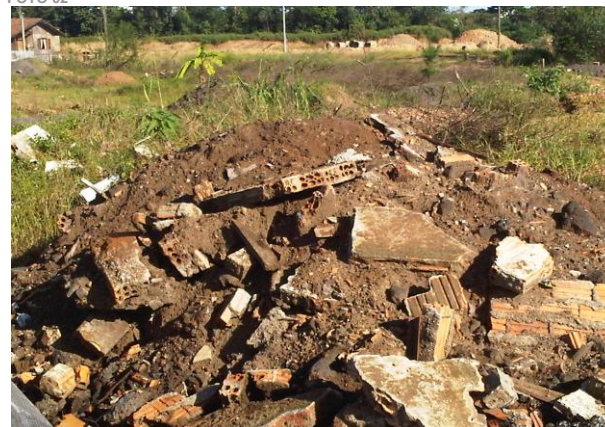
| IDENTIFICAÇÃO DAS ÁREAS DESTINADAS AO DEPÓSITO DE RCD | | 2. Situação Ambiental | 3. Situação para Reaproveitamento |
|--|--|---|--|
| <p>FOTO 01</p> | | <p>FOTO 02</p> | |

| IDENTIFICAÇÃO DAS ÁREAS DESTINADAS AO DEPÓSITO DE RCD | | 2. Situação Ambiental | 3. Situação para Reaproveitamento |
|--|--|---|--|
| 9. Porte | | Comprimento: 30 m Largura: 36 m Ativo <input type="checkbox"/> Estabilizado <input checked="" type="checkbox"/> | |

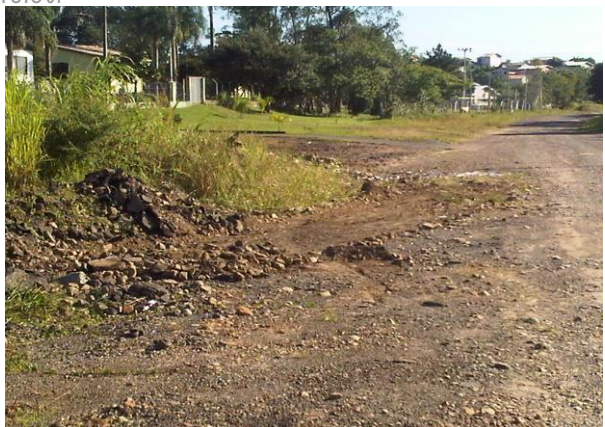
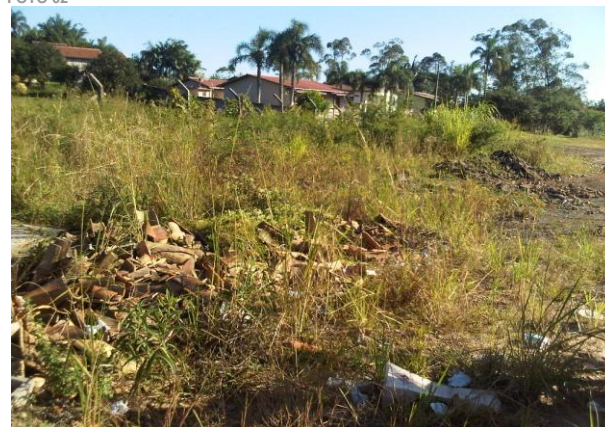
| IDENTIFICAÇÃO DAS ÁREAS DESTINADAS AO DEPÓSITO DE RCD | | 2. Situação Ambiental | 3. Situação para Reaproveitamento |
|---|--|---|--|
| FOTO 01 | | FOTO 02 | |

| IDENTIFICAÇÃO DAS ÁREAS DESTINADAS AO DEPÓSITO DE RCD | | 2. Situação Ambiental | 3. Situação para Reaproveitamento |
|---|--|---|--|
| 9. Porte <input type="checkbox"/> Pequeno – 1 a 5 pilhas <input checked="" type="checkbox"/> Médio – 6 a 10 pilhas <input type="checkbox"/> Grande – 11 ou + pilhas | | Comprimento: 23 m Largura: 4 m Ativo <input type="checkbox"/> Estabilizado <input checked="" type="checkbox"/> | |
| 11.1 Declividade <input checked="" type="checkbox"/> Baixa 0 a 10 graus <input type="checkbox"/> Média 11 a 45 graus <input type="checkbox"/> Alta 46 a 90 graus | 11.3 Uso do Solo: <input type="checkbox"/> Vegetação Nativa <input type="checkbox"/> Vegetação Exótica <input checked="" type="checkbox"/> Vegetação Rasteira <input type="checkbox"/> Agricultura <input type="checkbox"/> Sem Vegetação <input type="checkbox"/> Área Degradada <input type="checkbox"/> Banhado <input type="checkbox"/> Córrego <input type="checkbox"/> Rio <input type="checkbox"/> Lago / Lagoa | 12.1 Classe A <input type="checkbox"/> Concreto <input checked="" type="checkbox"/> Argamassa <input checked="" type="checkbox"/> Cerâmica Branca <input checked="" type="checkbox"/> Cerâmica Vermelha <input checked="" type="checkbox"/> Solo <input type="checkbox"/> Asfalto <input checked="" type="checkbox"/> Rocha 12.2 Classe B <input checked="" type="checkbox"/> Madeira <input type="checkbox"/> Papel <input type="checkbox"/> Vidros <input type="checkbox"/> Plástico <input type="checkbox"/> Metais | 12.3 Classe B (Classe C até 24/05/11) <input type="checkbox"/> Gesso 12.4 Classe D <input type="checkbox"/> Telhas e caixas de amianto <input type="checkbox"/> Latas de tintas e solventes <input type="checkbox"/> Lâmpadas Fluorescentes <input type="checkbox"/> Rejeito Piritoso 12.5 Outros (Classe B) <input type="checkbox"/> Eletrônicos (TVs, PCs, Radios, etc...) <input type="checkbox"/> Pneus <input type="checkbox"/> Resíduo Doméstico <input type="checkbox"/> Outros: |
